ARQUITECTURA TÈCNICA TRABAJO DE FIN DE GRADO

DIAGNOSIS Y PROPUESTA DE REHABILITACIÓN DE CAN TARRAGÓ (LA CARBONERA), ADECUACIÓN DEL USO PARA VIVIENDAS

Projectista/s: LEILA SOLEDAD PEREZ
Director/es: JORDI PASCUAL MO
Convocatòria: febrero 2019

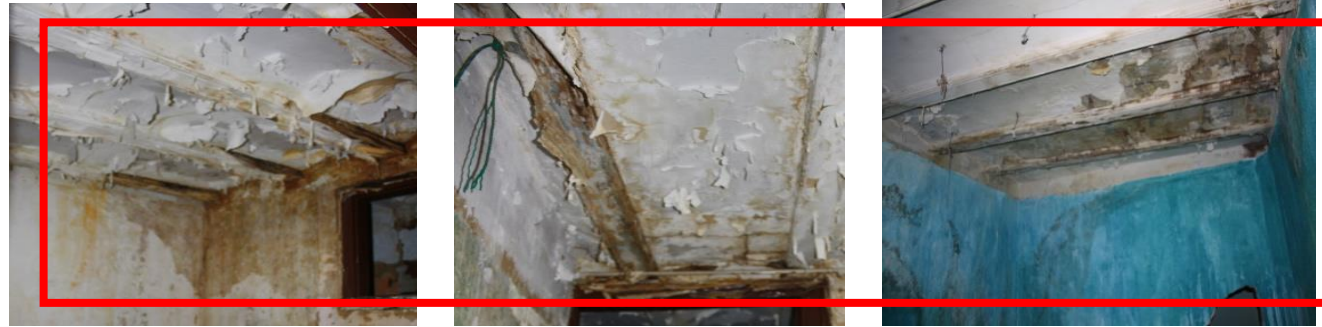
Forjado de la cuarta planta visiblemente afectado por la filtración.

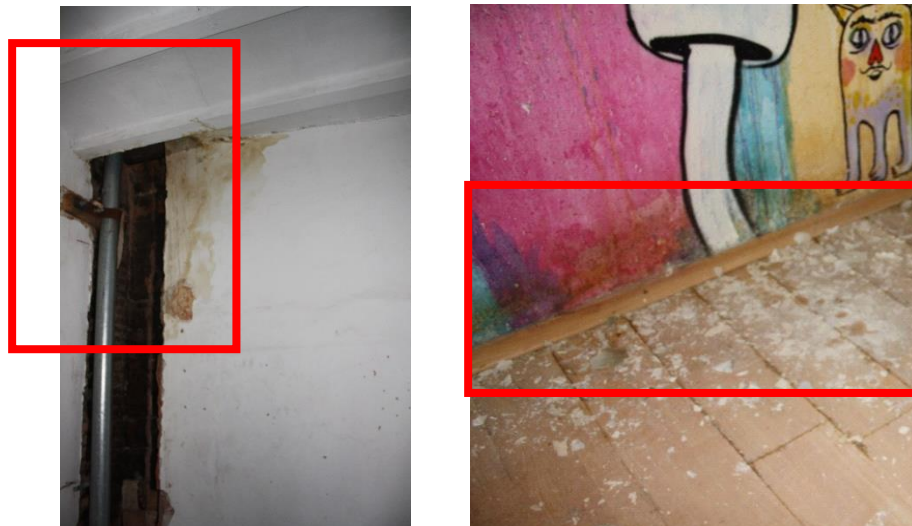
Filtración en los encuentros de forjado en huecos de desagües /humedad por inundación prolongada planta cuarta

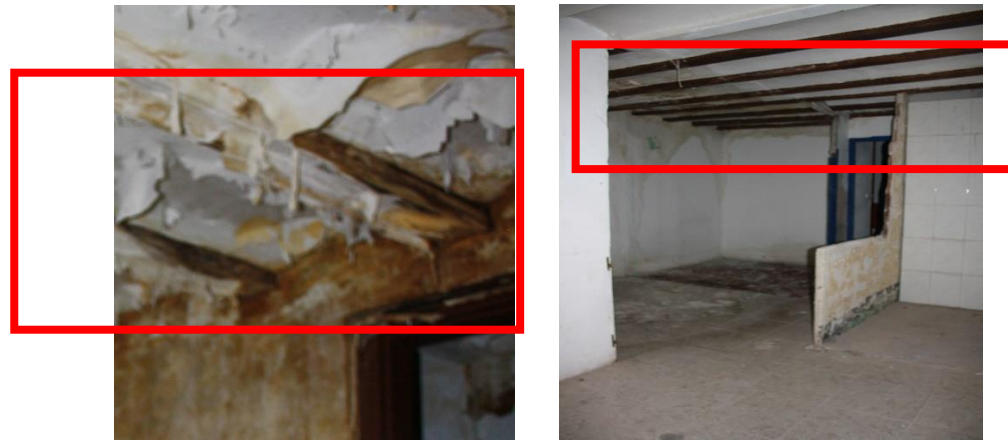
Encuentro de forjado y muro planta cuarta humedad por filtración y hongos de pudrición.

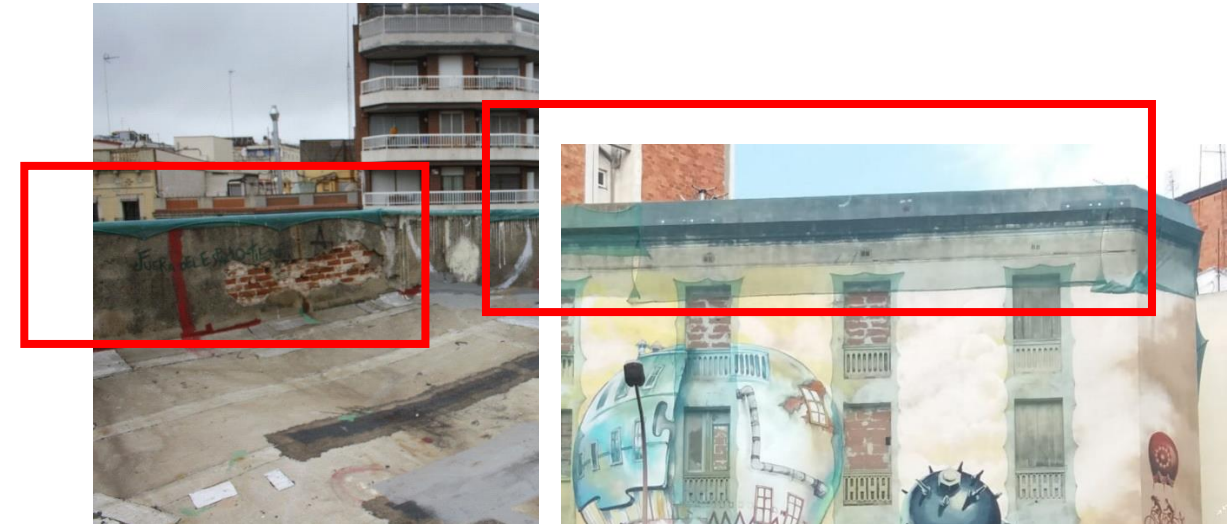
Paramento superior de cubierta con desconchados

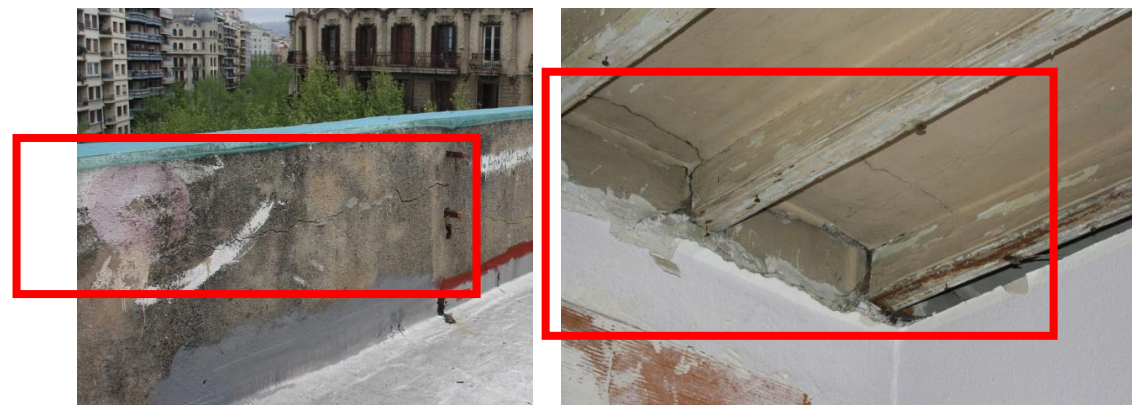
Las grietas son producto de un mantenimiento escaso en el caso del antepecho de la cubierta el cual por su tiempo de construcción era previsible. En el caso de las grietas encontradas en el techo eran producidas también por su mantenimiento y además estas encontradas en la planta tercera, por el peso producido por varias inundaciones en la planta cuarta.

Paramento de cubierta y encuentro forjado con muro planta tercera

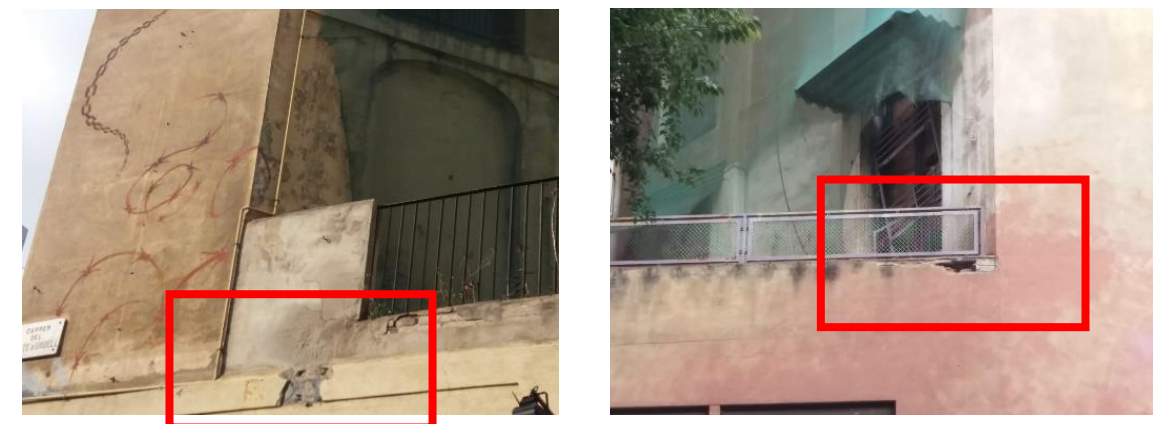
Los desconchados encontrados en la fachada principalmente son por el paso del tiempo no por una patología del sistema, sino por su mantenimiento.

Patios laterales presentan desconchados con pérdida de material, mantenimiento casi nulo

Saneado de fachada: La fachada es la parte más expuesta al deterioro. Los agentes atmosféricos, el tránsito y, en este caso las continuadas acciones, dado la actividad cultural ocupa, hacen que sea necesario su reparación, con nuevo mortero de cal que incorpore color y colocación de malla de fibra de vidrio en las zonas con daños en las fábricas El grafiti se mantendrá en la fachada principal, ya que en principio por ordenanza no se podría modificar.

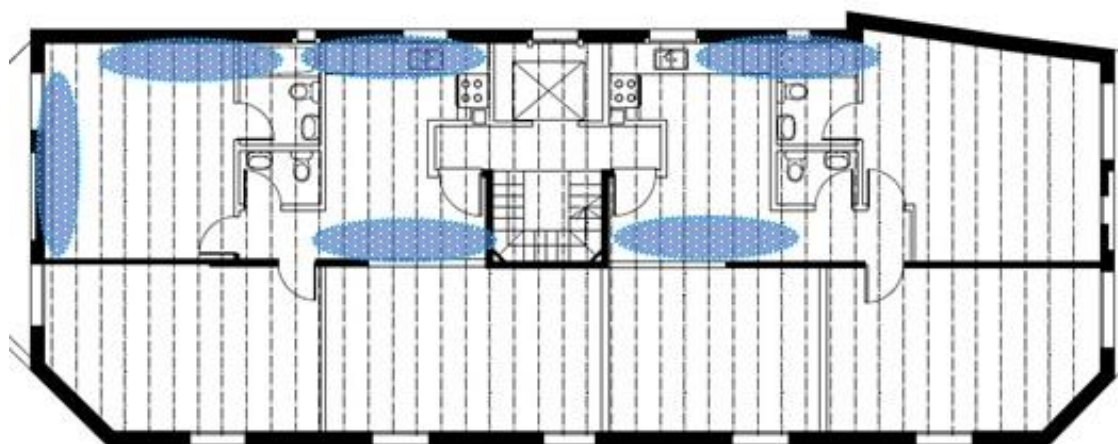
En el edificio estudiado será necesario reparar parcialmente algunas piezas para asegurar su buen funcionamiento, ya que su deterioro por causas del agua es evidente en la planta cuarta., para ello utilizaremos refuerzos que detallare a continuación.

Zonas afectadas por las humedades de cubierta planta cuarta

En las zonas que sean necesarias (planta cuarta 51% y tercera 35% de un total de 90 viguetas, ubicadas en su mayoría en la zona húmeda y de bajantes pluviales, se reforzaran las viguetas de madera para asegurarnos de un buen funcionamiento del conjunto para ello utilizare un sistema de perfil MVV que está compuesto por una viga resistente y dos cartelas. La viga está compuesta por seis piezas de chapa de acero A37b (S235JR) cincado que se ensamblan y unen mediante tornillería de alta resistencia. La viga MVV de refuerzo se colocará bajo la vigueta afectada, consiguiendo la transmisión de cargas de la vigueta a la viga de refuerzo mediante el retacado del espacio entre ambas con mortero de retracción. Previo al retacado de la viga con mortero sin retracción se efectuará la entrada en carga de la viga, mediante el sistema de tensado. La transmisión de esfuerzos a las paredes y muros donde descansa el forjado, se realiza a través de las cartelas, fijadas a las mismas mediante anclajes de tipo químico o mecánico según los casos. Estos apoyos reciben directamente los perfiles de refuerzo.

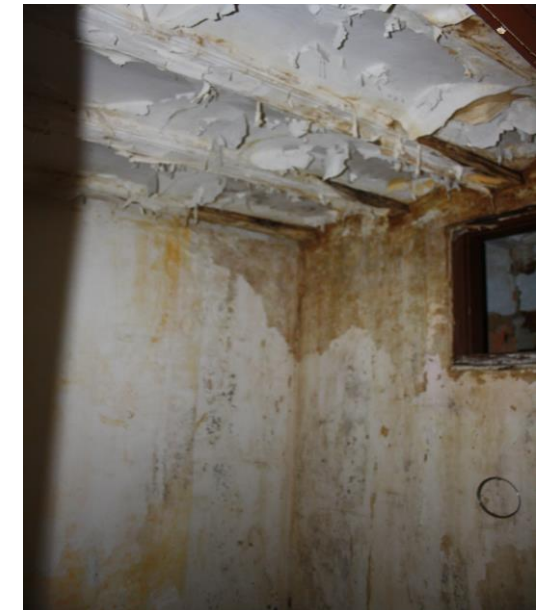
☹️ HABITACION INTERIOR PL4

Patologías encontradas en su mayoría en estas plantas, en la planta tercera la humedad que baja por el forjado y los muros se debe en su mayoría por una prolongada inundación de la planta cuarta, en cambio en la planta cuarta la filtración se debe a defectos de la cubierta por su estado y también por los desagües pluviales que estaban cortados parcialmente dejando de cumplir su función.
